2023 年政永高速屏古段排头大桥桩基维修处治工程

施工图设计

福建省高速技术咨询有限公司
二〇二三年三月

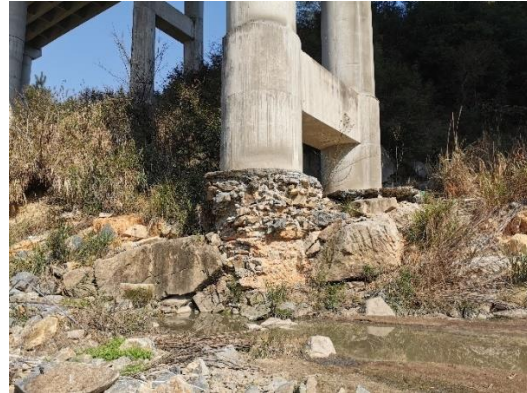
根据现场调查,发现该处桩基由于桩基裸露,易受冲刷。周边土体受流水侵蚀严重,为避免外露桩头因流水冲刷造成桩基局部缩颈,给桥梁造成安全隐患,在现状的基础上外包素混凝土,高约 3m。

图 3-1: 桩基裸露正面照

综合本项目桥梁现场病害特征、运营情况,本项目桥墩桩基裸露原因主要是因流水的冲刷所致。

为了防止水流进一步冲刷桩基周边土体,并保证处治之后的美观性,在现状的基础上外包素混凝土,高约 3m。

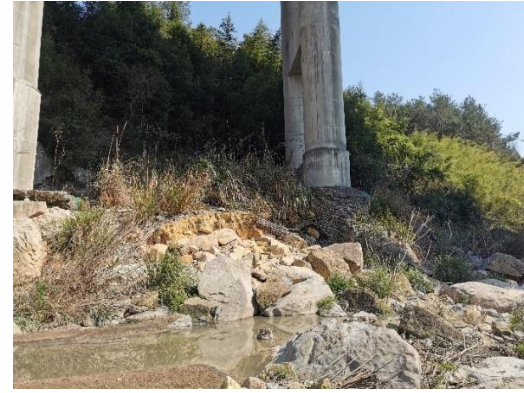
图 3-2: 桩基裸露侧面照

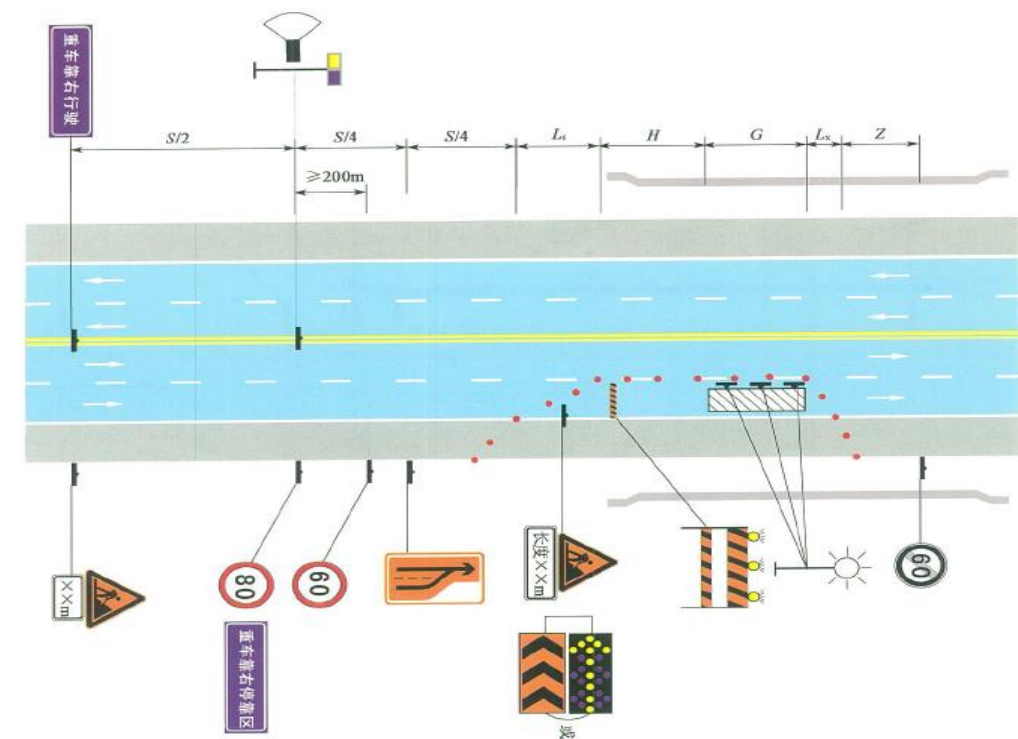
公路养护作业控制区应按警告区、上游过渡区、纵向缓冲区、工作区、下游过渡区和终止区的顺序依次布置,养护作业控制区及交通组织示例见图 5-1~5-2。

图 5-1 工作区起点距桥头小于 300m 的特大、大桥封闭车道养护作业

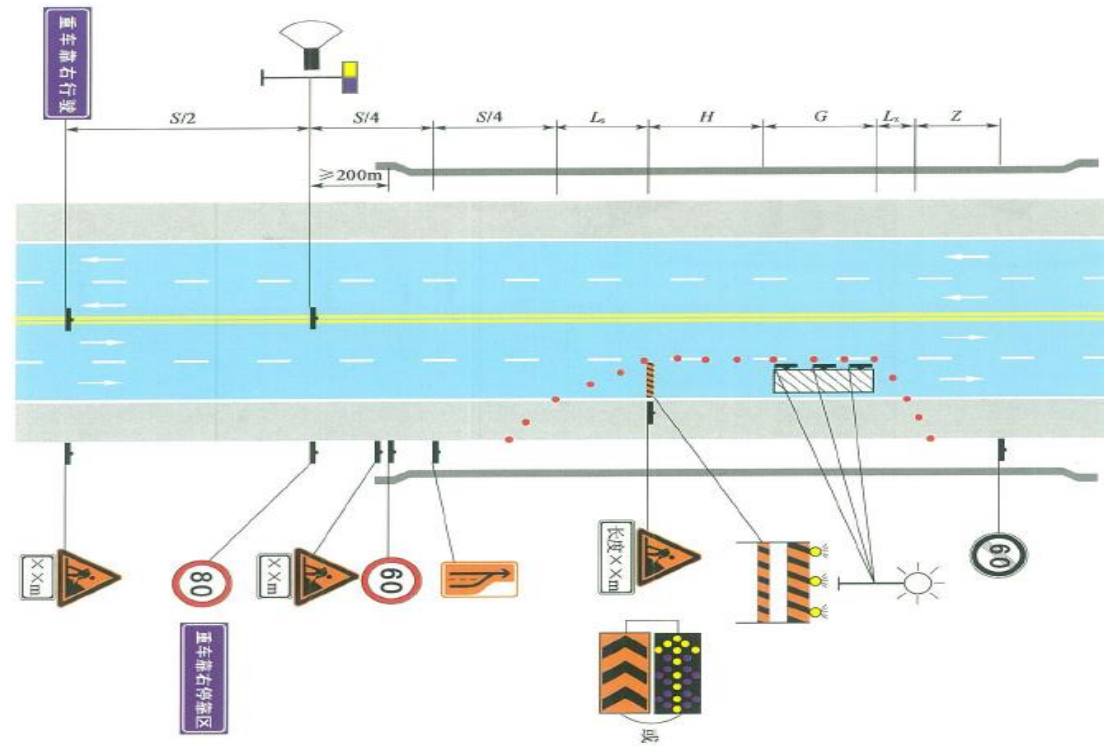
图 5-2 工作区起点距桥头大于或等于 300m 的特大、大桥封闭车道养护作业

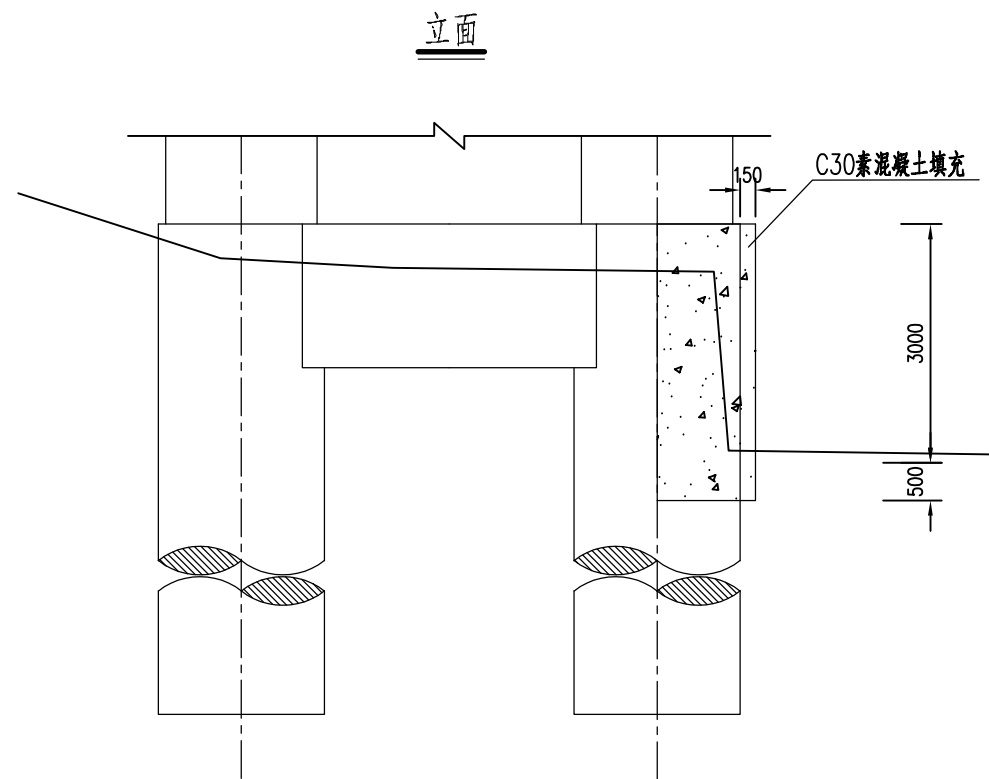
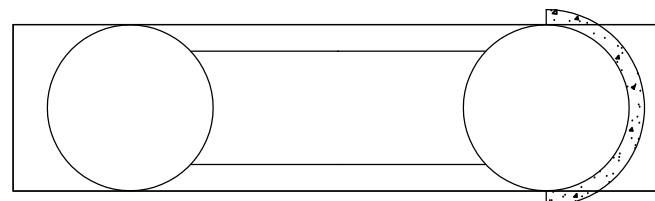
平面

- 1、图中尺寸除注明外，其余均以毫米为单位。
- 2、混凝土灌注前，应清除外露虚土及浮渣，清理至稳定土层或新鲜岩面。
- 3、填充方向可根据现场情况适当调整。
- 4、本图适用于排头大桥左幅4#-1墩。
- 5、工程量以实际发生量为准，由业主和监理现场确认。

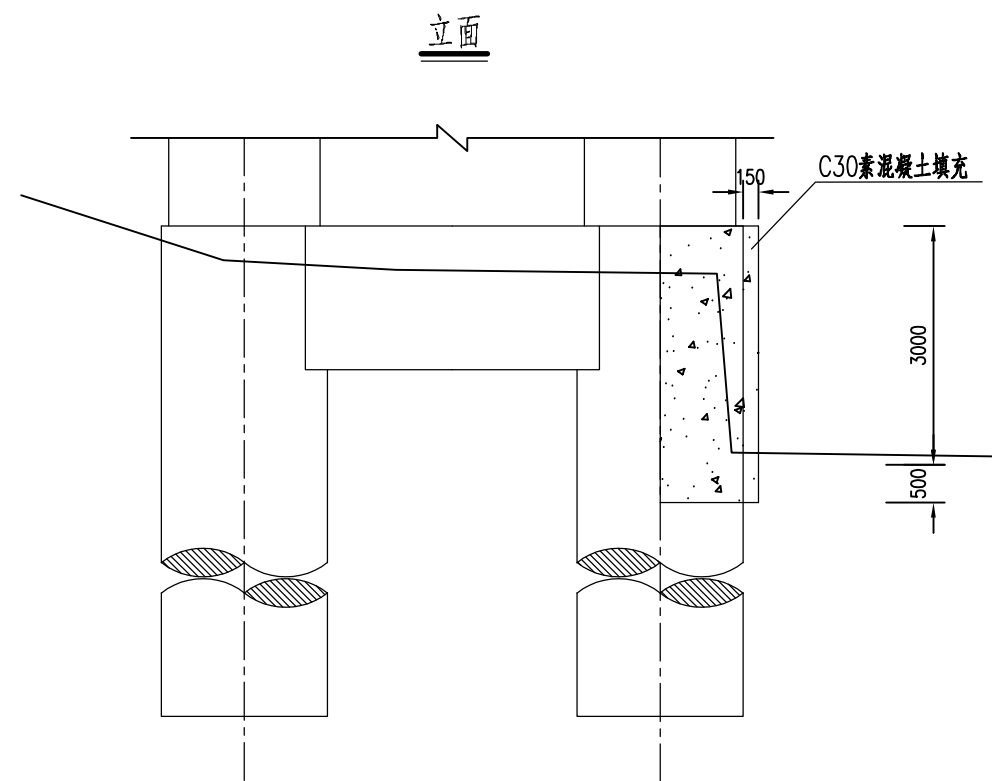
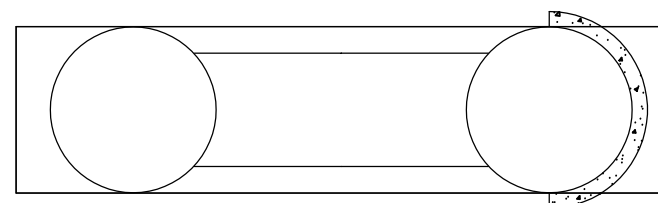
平面

- 1、图中尺寸除注明外，其余均以毫米为单位。
- 2、混凝土灌注前，应清除外露虚土及浮渣，清理至稳定土层或新鲜岩面。
- 3、填充方向可根据现场情况适当调整。
- 4、本图适用于排头大桥右幅4#-1墩。
- 5、工程量以实际发生量为准，由业主和监理现场确认。
